# Influência da composição química e tratamentos térmicos num aço de baixa liga

Inês Isabel Castro da Rocha

Mestrado Integrado em Engenharia Metalúrgica e de Materiais

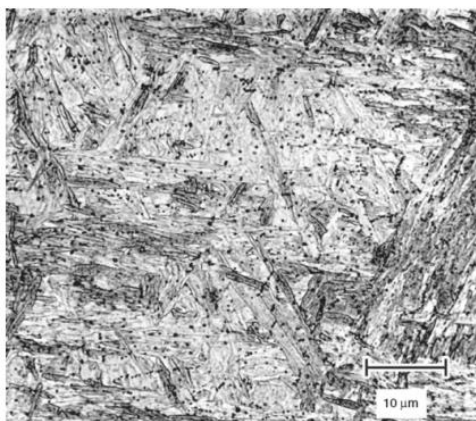
Na figura 6 encontra-se uma microestrutura onde se podem observar pequenos carbonetos que precipitaram durante o tratamento térmico de revenido para um aço com 0,4% de carbono. Já na figura 7 é possível observar as diferentes propriedades atingidas para aços com teores de carbono desde 0,2 a 0,5% após diferentes ciclos de revenido depois de serem previamente temperados.

Figura 6: Microestrutura de martensite em placas revenida para um aço com 0,4% de carbono onde se podem observar pequenos carbonetos que precipitaram durante o revenido [22].

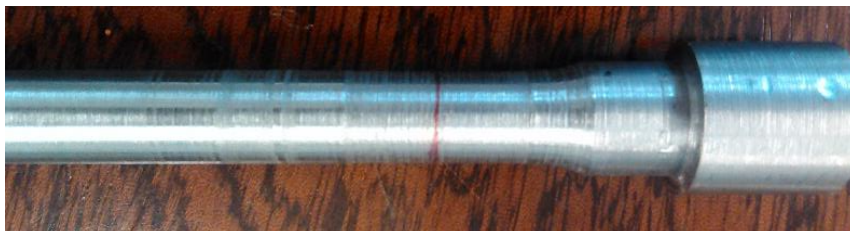
Antes de se proceder à análise dos dados de tração é necessário ter em conta que os provetes da liga 1 e 2 não se encontravam maquinados na perfeição tal como se pode observar na figura 26. Estes apresentavam algumas ranhuras que podiam atuar como um entalhe durante o ensaio, podendo dar origem a valores que não estão de acordo com o esperado.

*Figura 26: Aspeto dos provetes de tração da liga 1 e 2.*

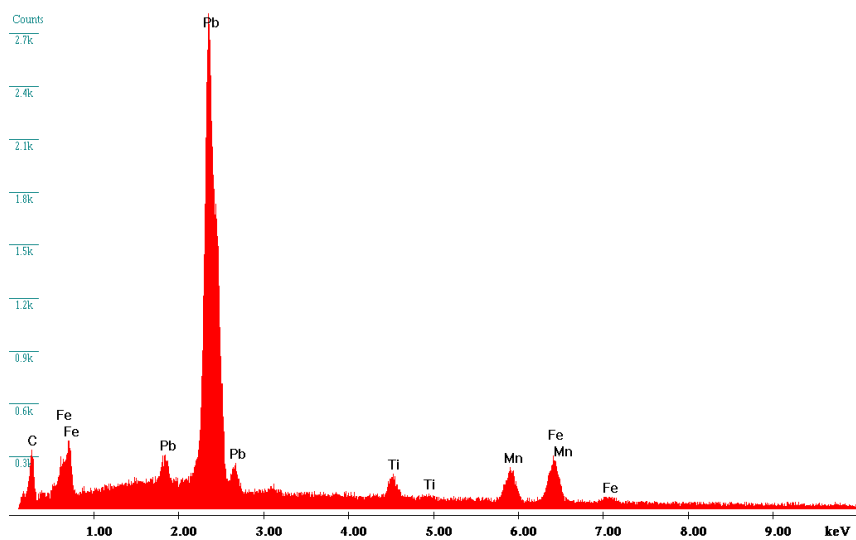
*Tabela XIII: Composição química da zona 4, liga 3.*

Pb	Fe	C	Mn	Ti
Z4	Wt%	70,05	11,28	8,60	7,12	2,95
	At%	23,36	13,96	49,48	8,95	4,25
